三次元表面形状検査装置

SP3D-01

三次元表面形状検査装置 SP3D-01 仕様

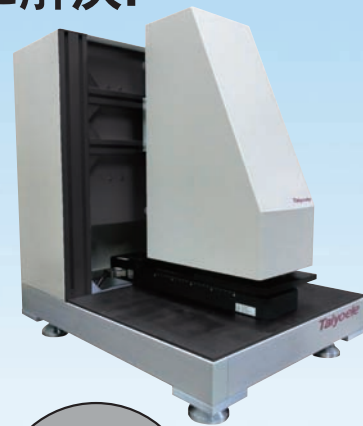
レーザービームによる光切断方式にて素材表面の凹凸を $0.3\mu\text{m}$ の高さ分解能で計測します。色合いや反射率の違いでは判定ができなかった欠陥を確実に捉えます。

平面素材表面のわずかな凹凸を検出!!!
